La motte castrale de Chevré

Commune de La Bouëxière (Ille-et-Vilaine)

Site n° 35 031 0037

Rapport de sondage archéologique

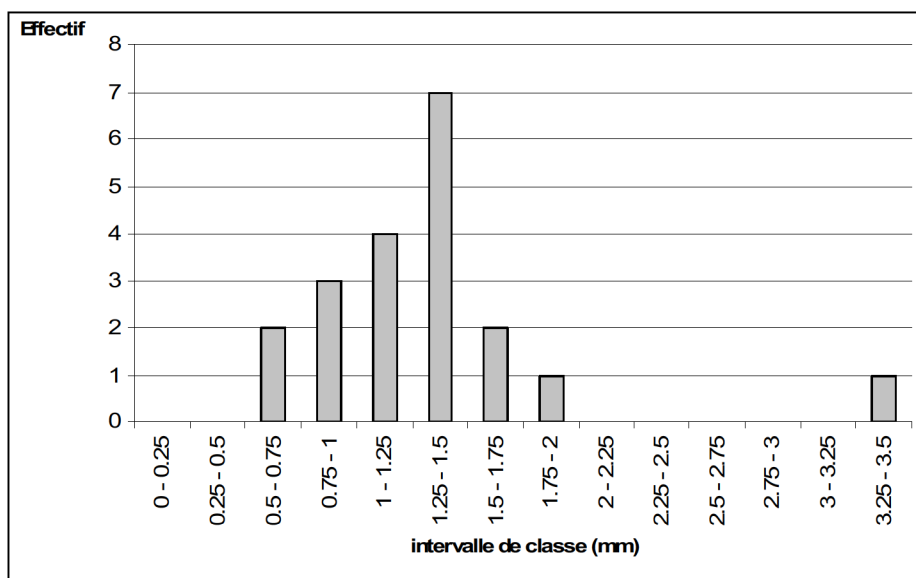
Figure 1 : histogramme de répartition des largeurs moyennes de cerne obtenues sur les charbons de bois de chêne à feuillage caduc provenant de la couche inférieure.

Des mesures de largeurs de cerne ont été effectuées sur 20 charbons de chêne à feuillage caduc, totalisant un nombre de 135 cernes. La moyenne des largeurs moyennes de cerne est égale à 1,3 mm. **Cette valeur est relativement faible et indiquerait des conditions de croissance relativement contraignantes.**

La représentation sous forme d'histogramme des valeurs de largeurs moyennes de cerne de chacun des charbons montre une répartition unimodale de 19 individus autour d'un mode se situant entre 1,25 et 1,5 mm (figure 1). **Cette répartition indique que ces individus ont été soumis aux mêmes conditions de croissance, soit en raison d'une provenance d'arbres ayant cru dans un même milieu, soit du fait que les charbons proviennent d'une même pièce de bois.** Seul un individu se distingue par une largeur moyenne de cerne plus élevée (3,35 mm). **Cette valeur peut indiquer une provenance différente ou bien être liée à la position du charbon par rapport à la moelle du bois, les cernes plus proches de la moelle étant plus larges.**

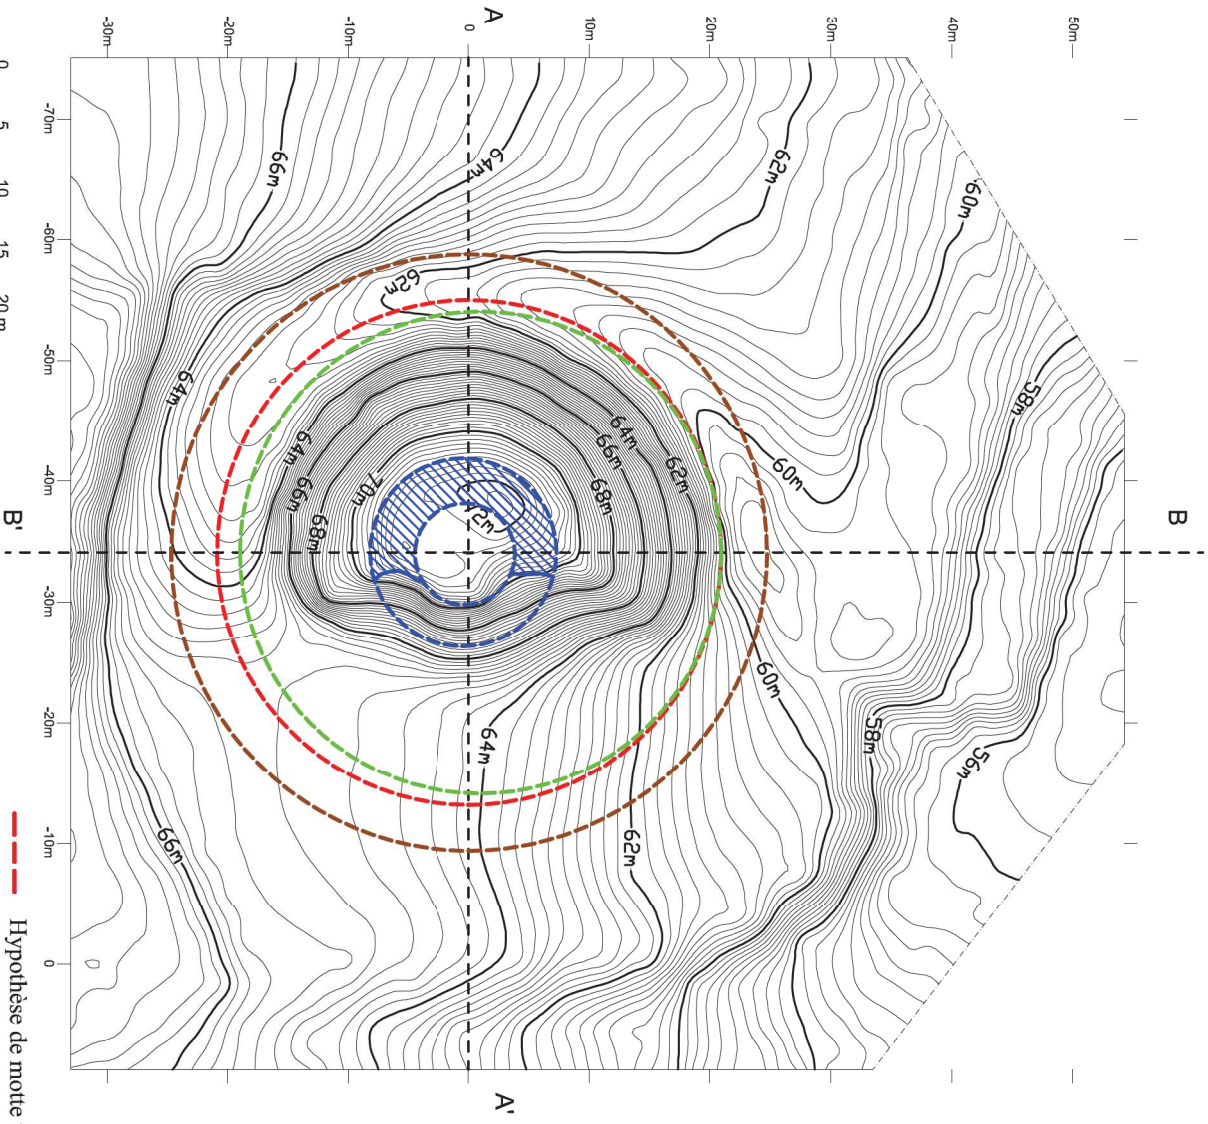
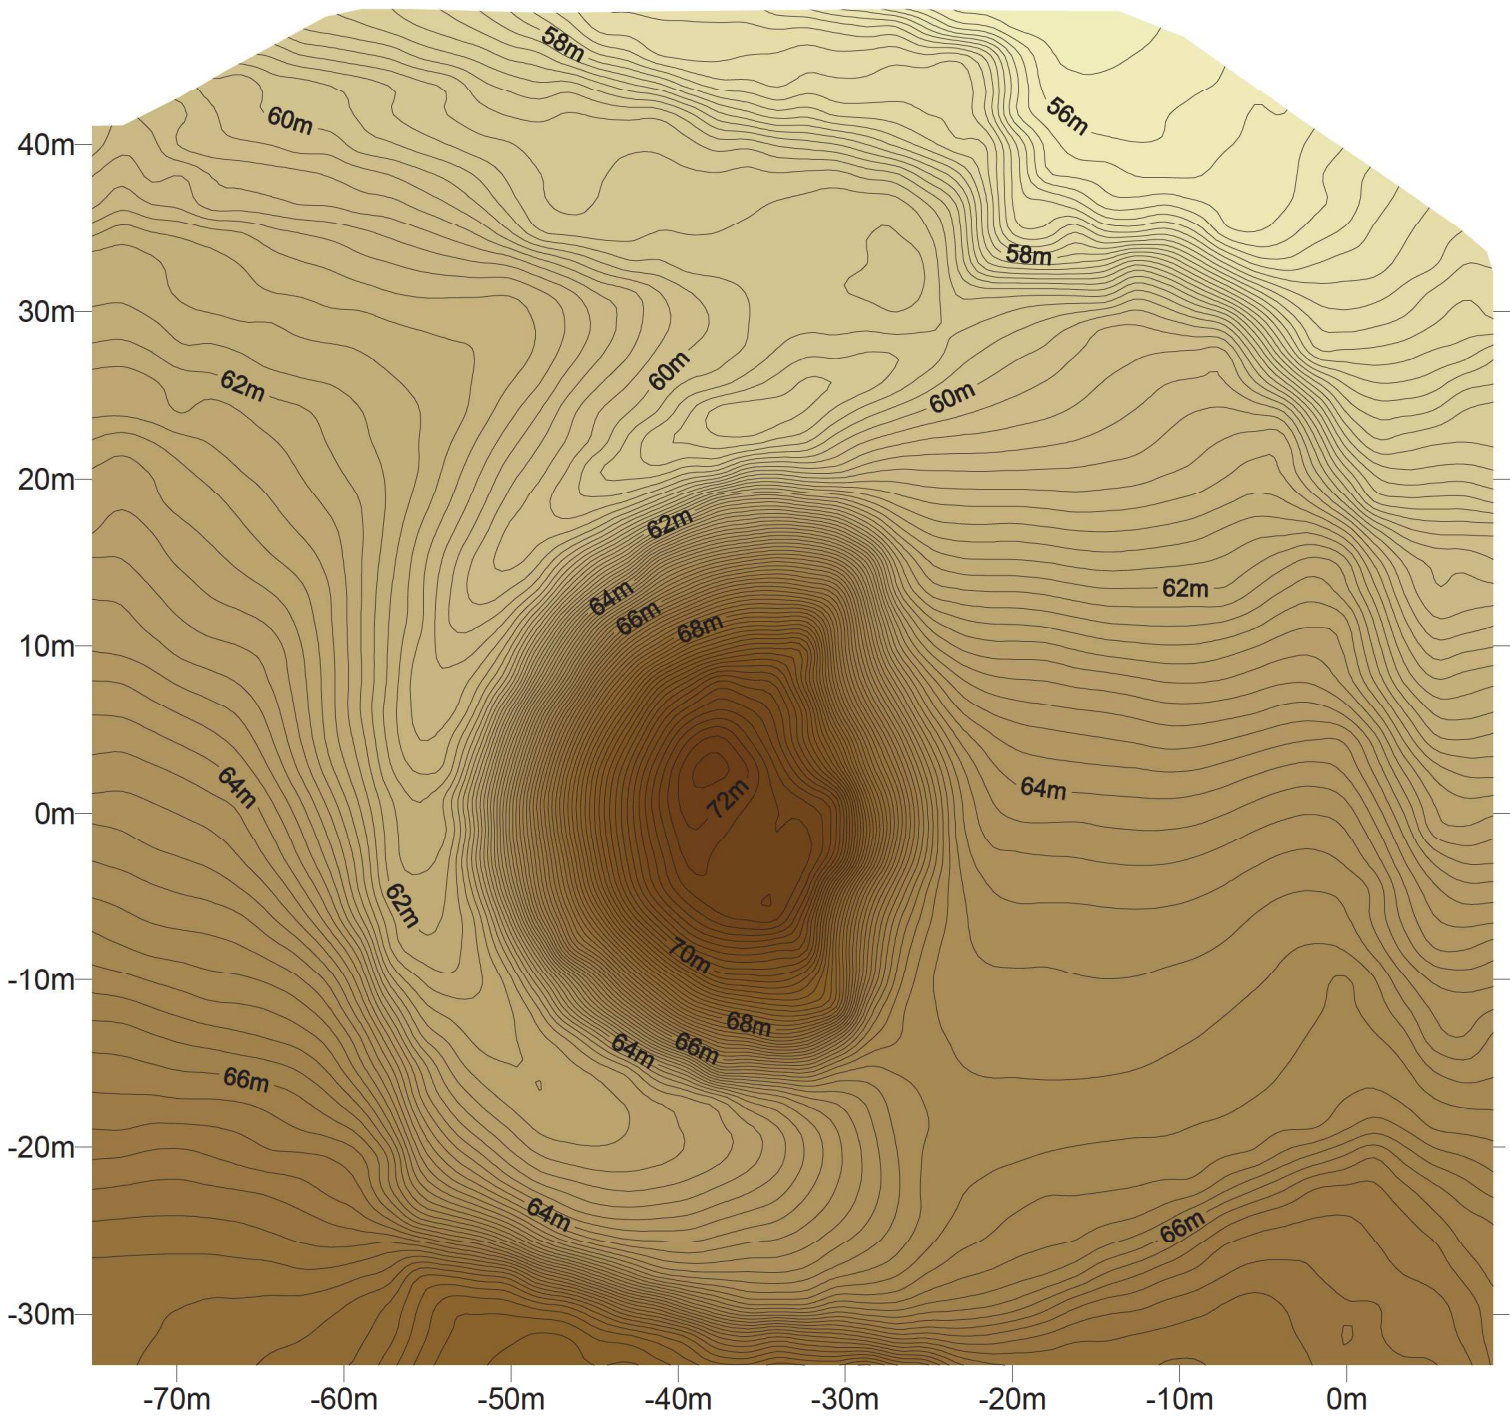
Fig. 7 bis

Equidistance des courbes : 0,20 m
 70 m : altitude NGF

Commune de La Bouëxière (Ille-et-Vilaine)
Chevré Motte castrale - Courbes de niveau

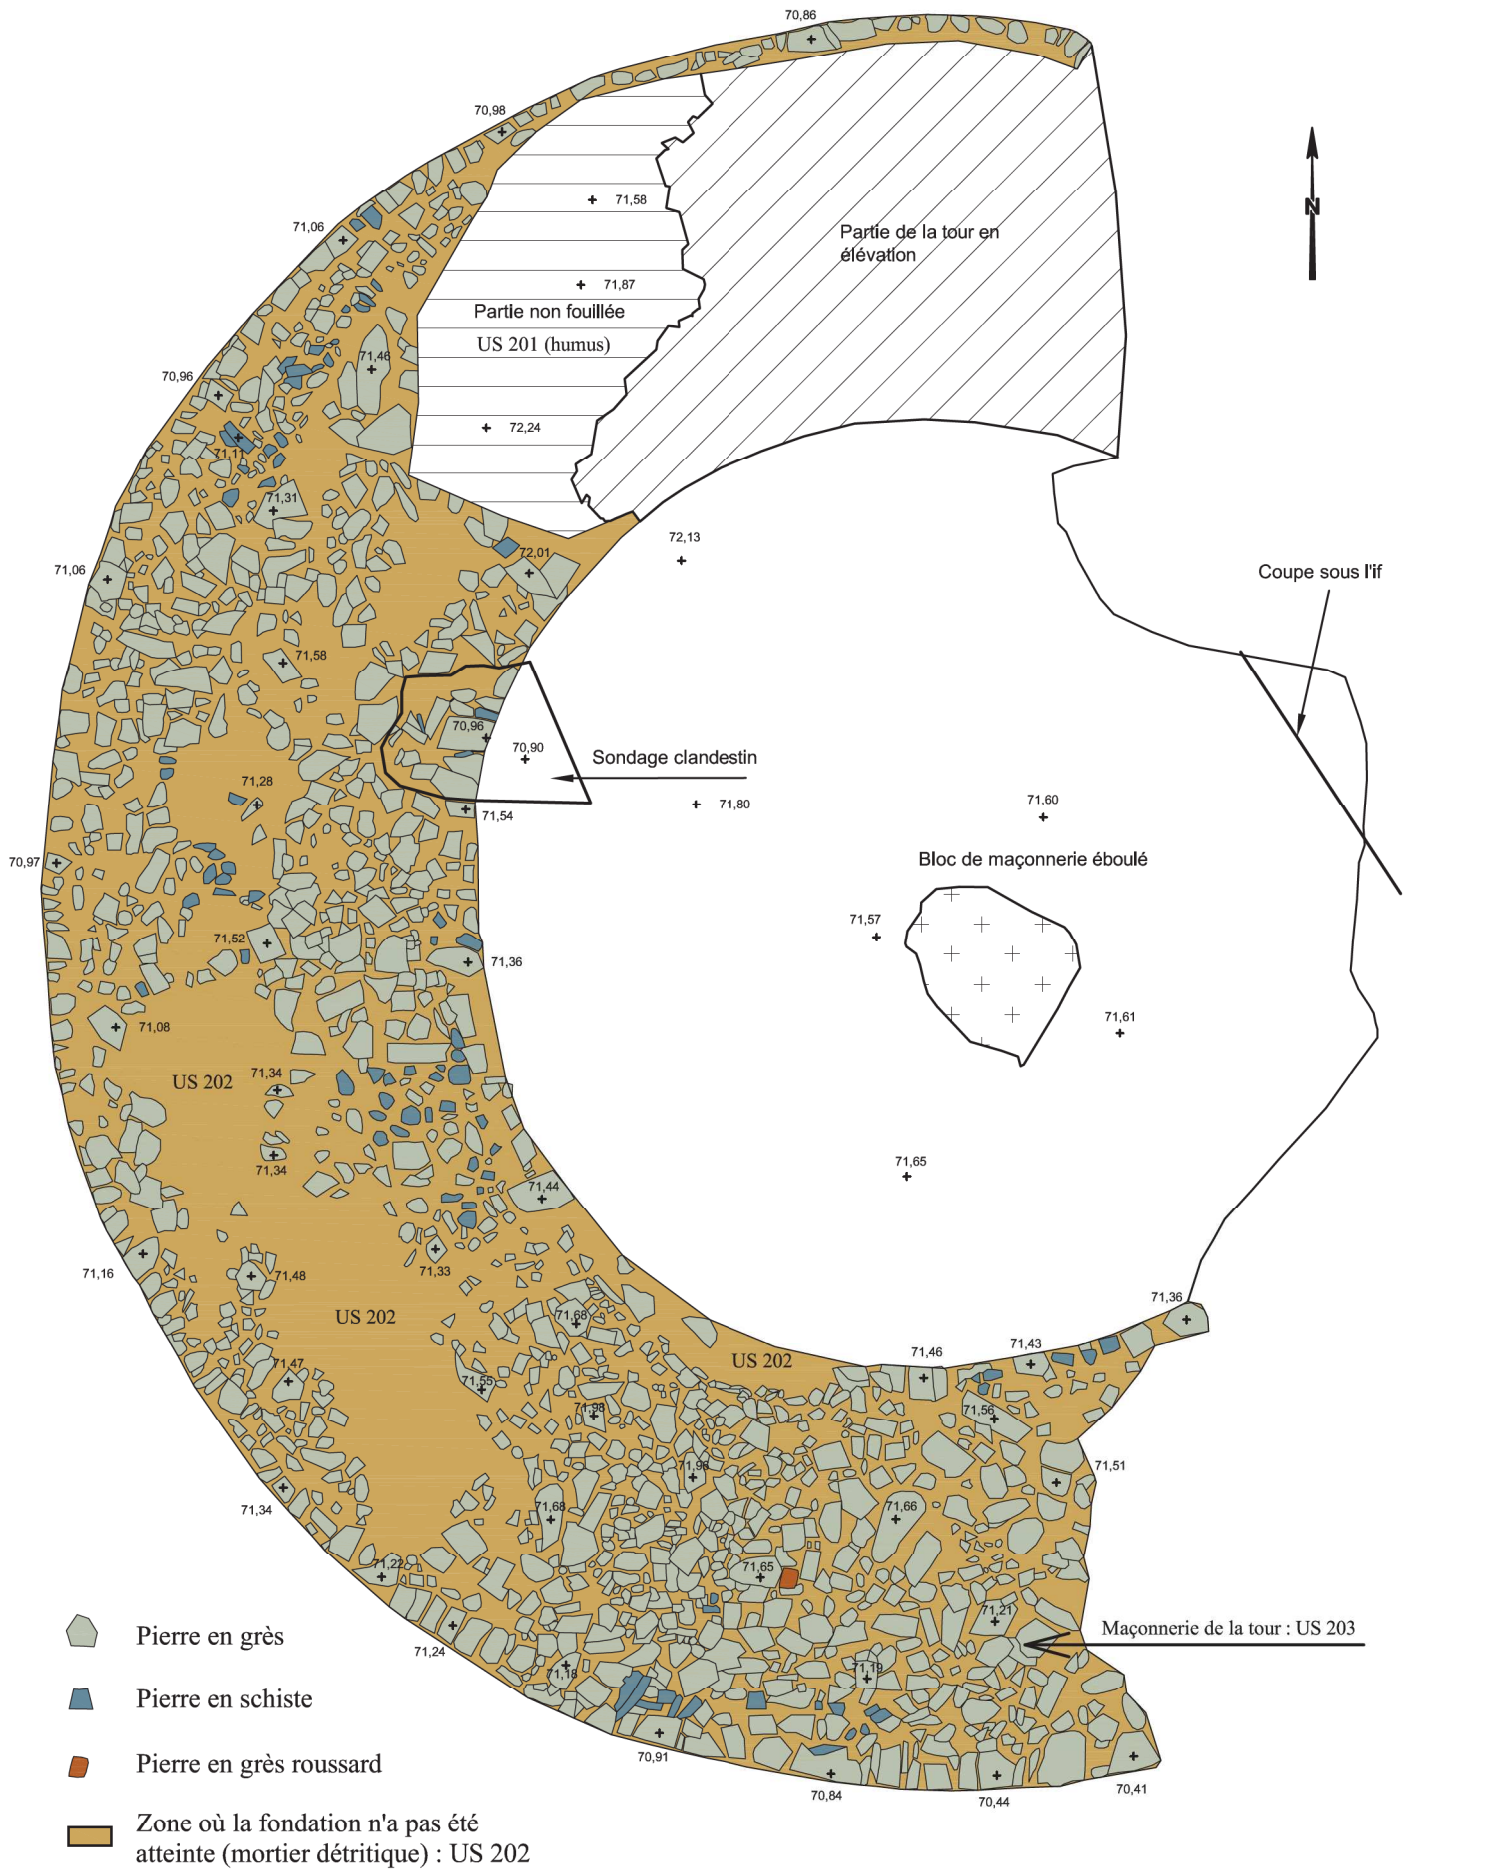
Fig. 8

Commune de la Bouëxière (Ille-et-Vilaine)
Chevré
Motte castrale - Vue en plan du niveau 1 de la tour

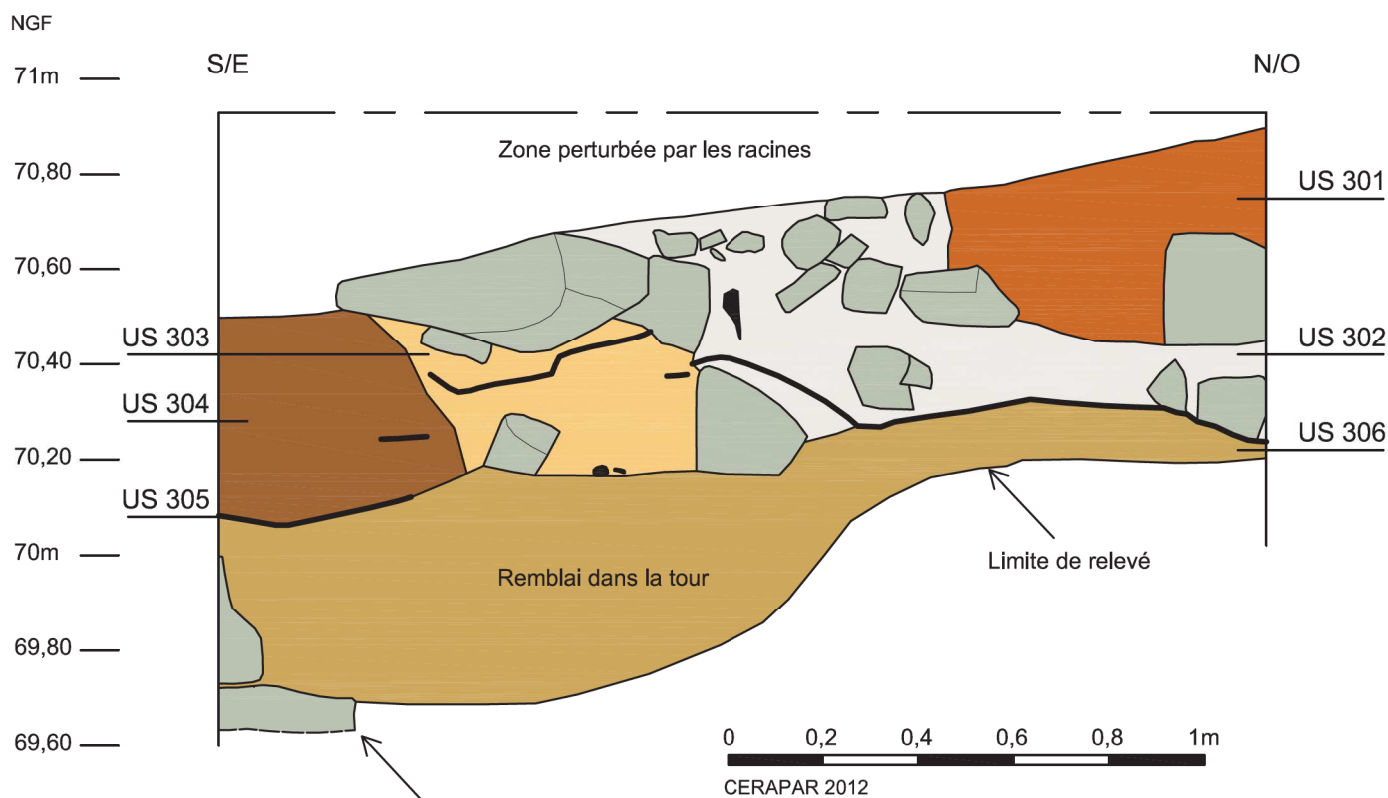
Fig. 16

Blocs du parement interne de la tour (US 203)

Motte castrale - Relevé de la coupe dans la partie détruite de la tour, sous l'if

Par un heureux hasard, la partie amputée de la motte recelait sous un if une coupe à l'intérieur de la tour avec les traces d'un probable incendie. Après un nettoyage sommaire, cette coupe a été relevée et des numéros d'US attribués. Parallèlement au relevé, des charbons de bois ont également été prélevés dans cette coupe.

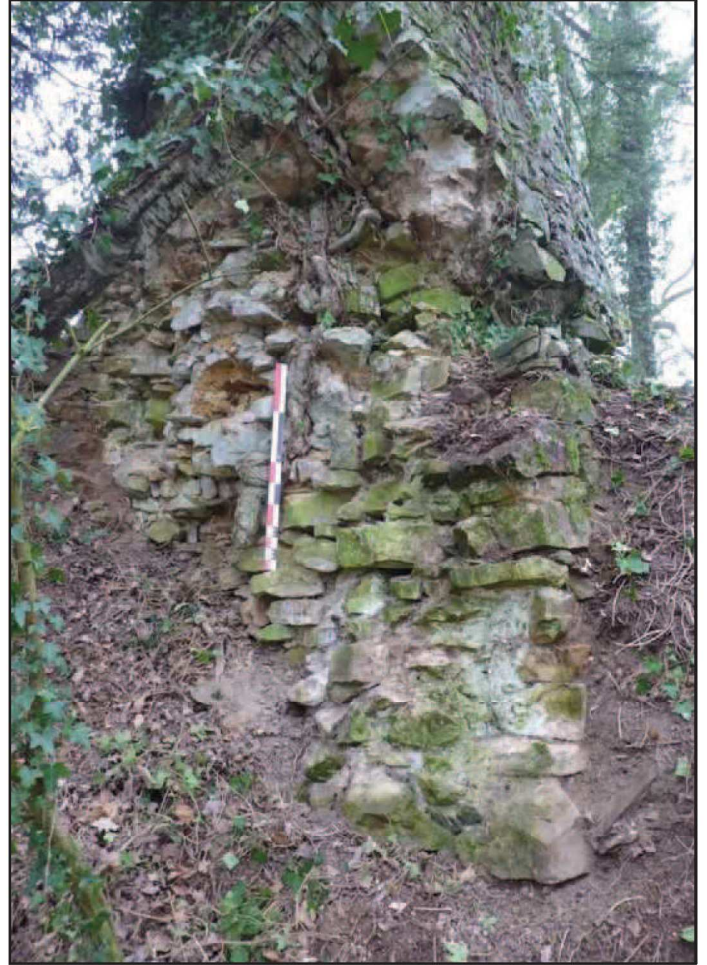
Photo 12 : Fondation et parement extérieur de la tour

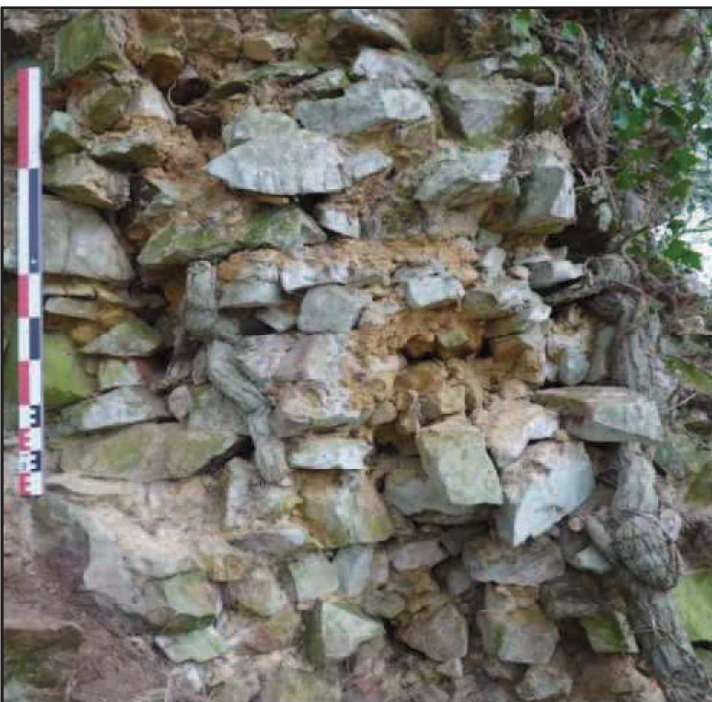
Photo 13 : Blocage interne de la fondation de la tour

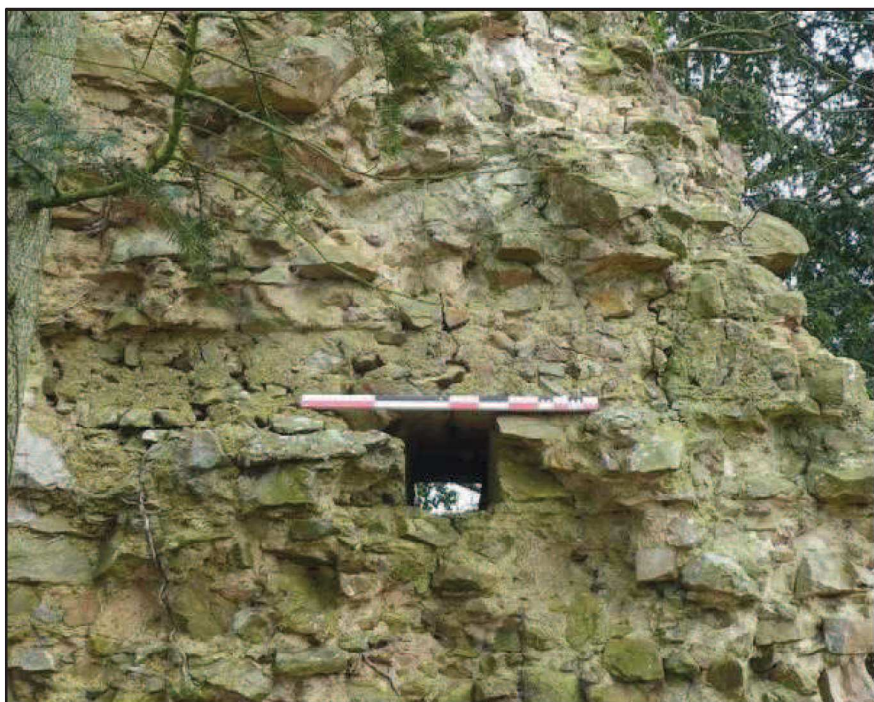
Photo 19 : Emplacement des poutres au niveau de l'arrachement de la maçonnerie de la tour (UC 1, UC 2)

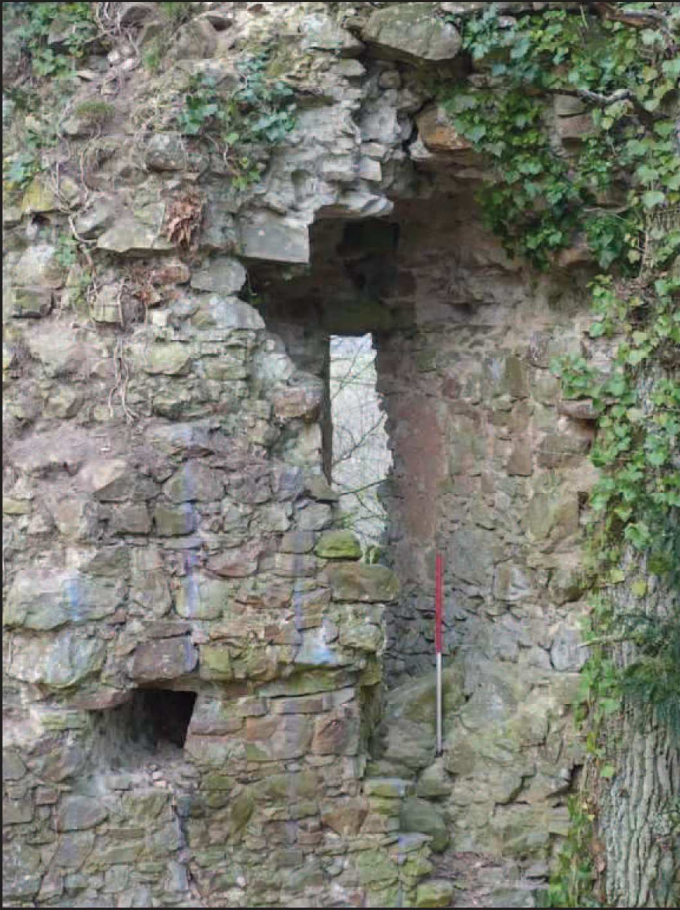
Photo 24 : Archère UC 3 dans parement intérieur

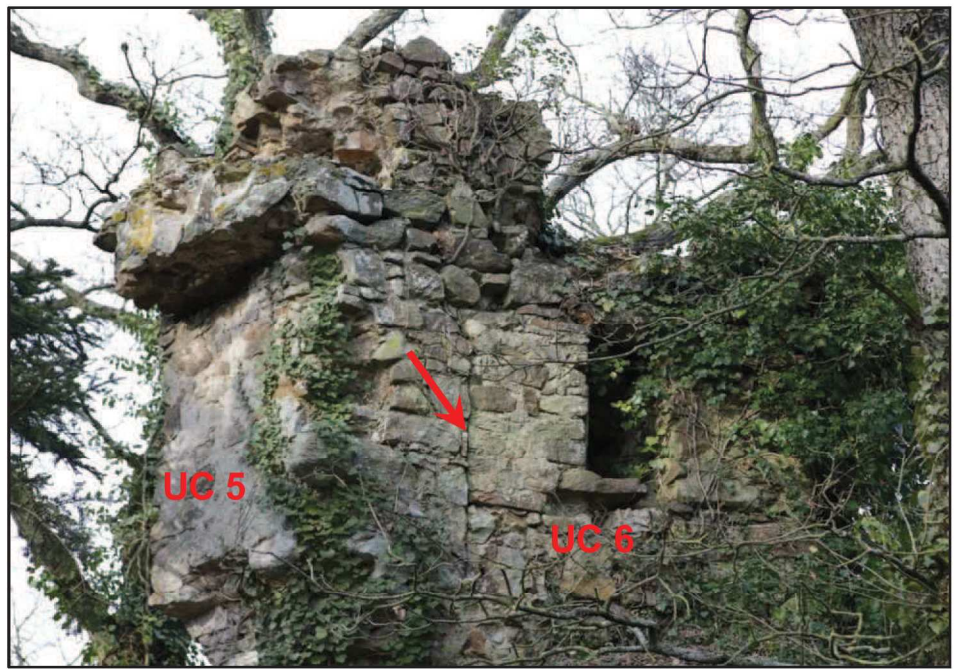
Photo 27 : Ouverture UC 5 et archère UC 6 comblée dans le niveau 3 de la tour
La flèche indique la limite de l'archère initiale

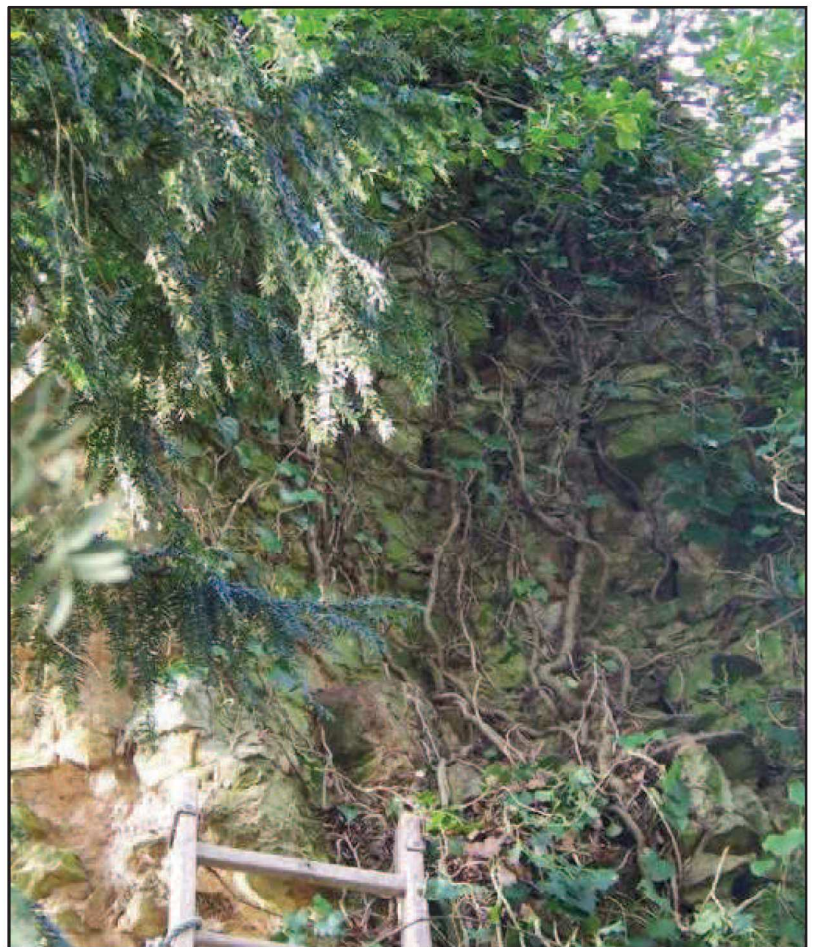
Photo 31 : Parement courbe de la cage d'escalier

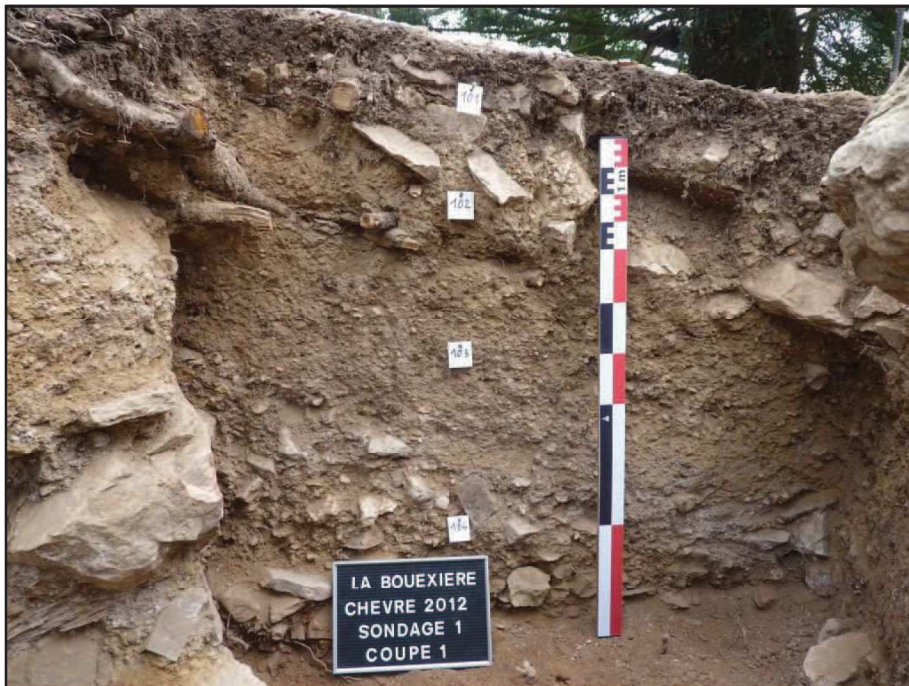
Photo 36 : Coupe 1

En Décembre 2011, lors d'une visite sur le site, un sondage clandestin récent (environ six mois) a été constaté sur la plate-forme sommitale de la motte (**photo 34**). Ce sondage, de forme grossièrement quadrangulaire, mesure environ 2 m par 1,50 m pour une profondeur de 1,10 m à 1,20 m. Il est à cheval sur le parement intérieur de la tour et le comblement interne de celui-ci. De ce fait, les fouilleurs clandestins ont prélevé de nombreuses pierres en place qui ont été évacuées vers le bas de la motte. Il était intéressant de nettoyer et redresser deux coupes dans ce sondage : la coupe 1 orientée sud-est nord-ouest sur une largeur de 1,35 m (**photo 36**) et la coupe 2 orientée est-ouest sur une largeur de 1,10 m (**photo 37**).

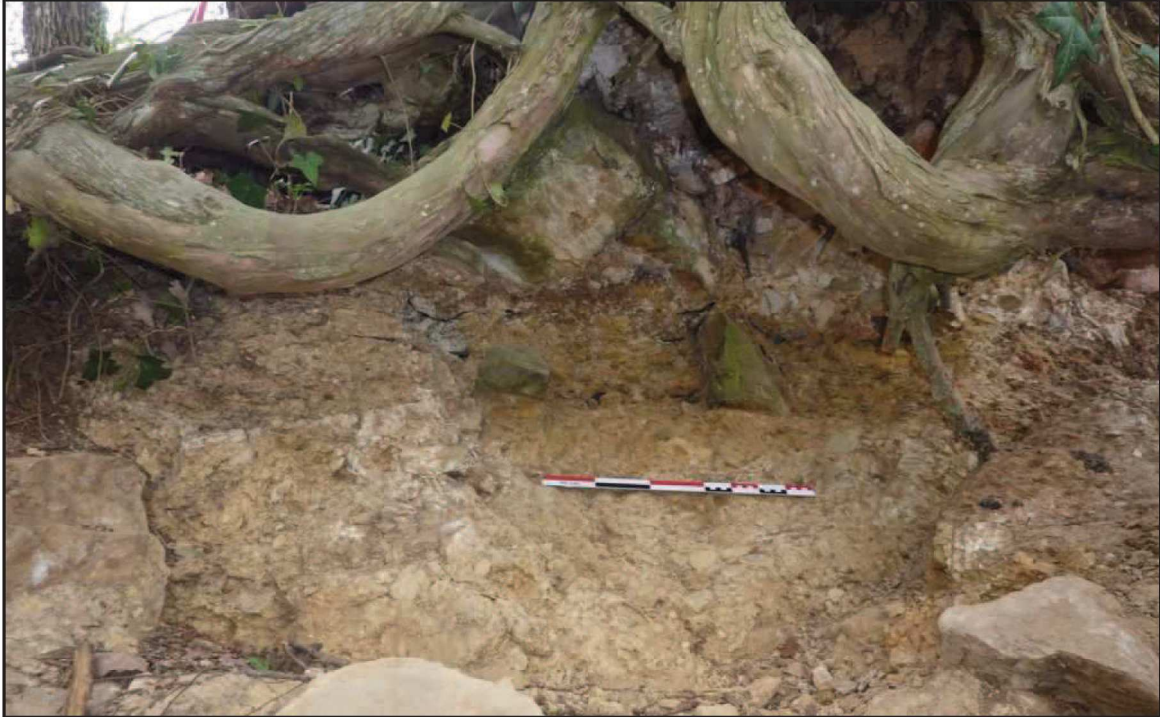
Photo 38 : Coupe sous l'if avec sol probable du niveau 1 de la tour

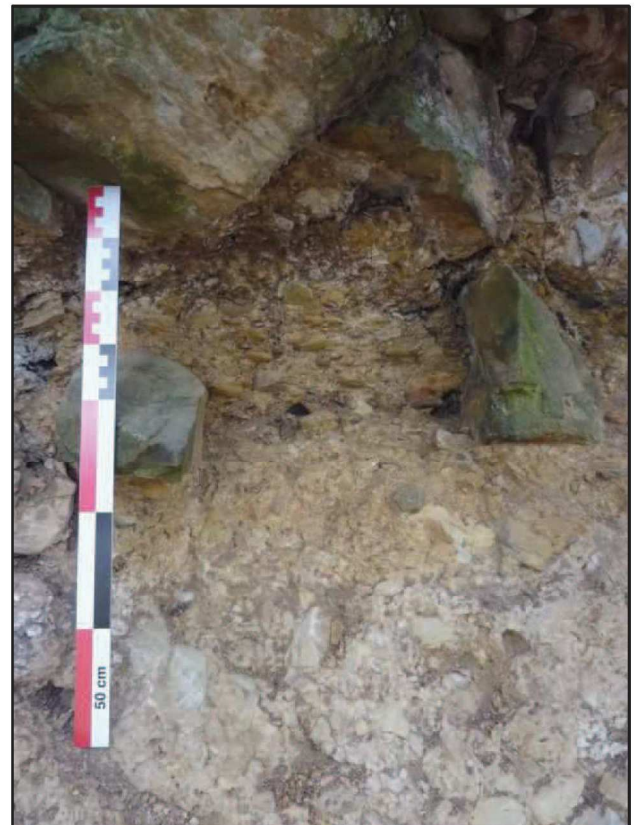
Photo 40 : Comblement avec charbons de bois
